Fotos Bestand

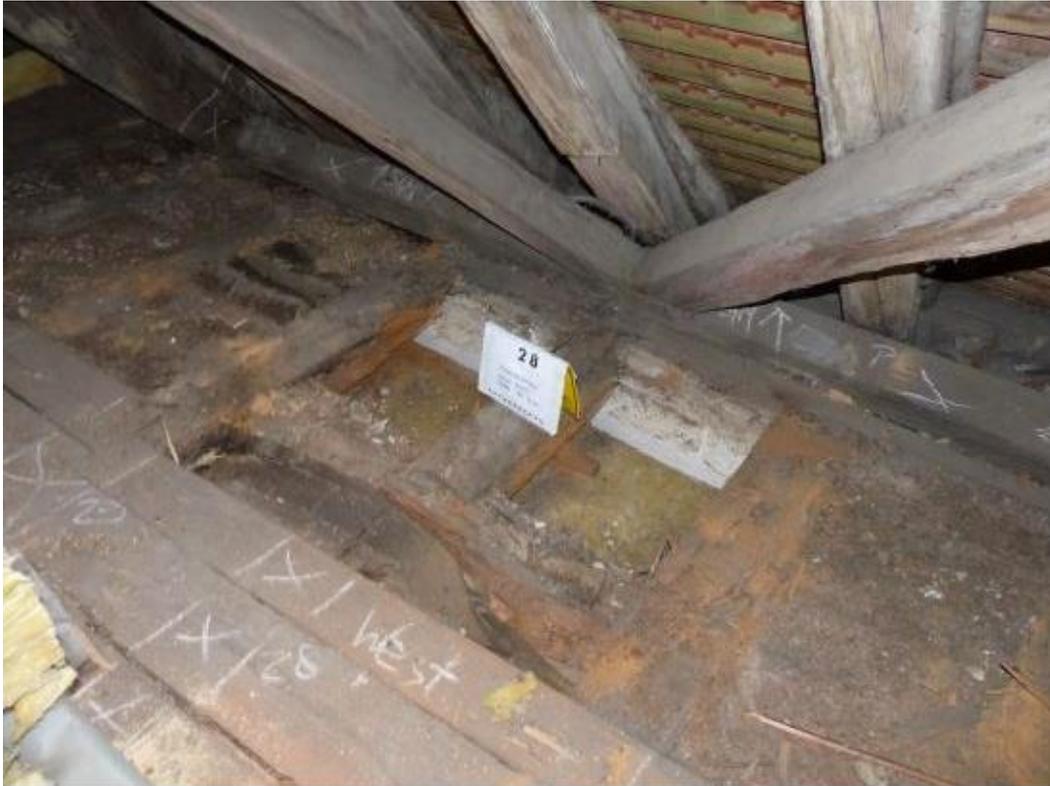
Foto 03 Achse 28:
Die gesamten Hölzer an der Traufe sind erheblich geschädigt.
Untersuchung ALS 1

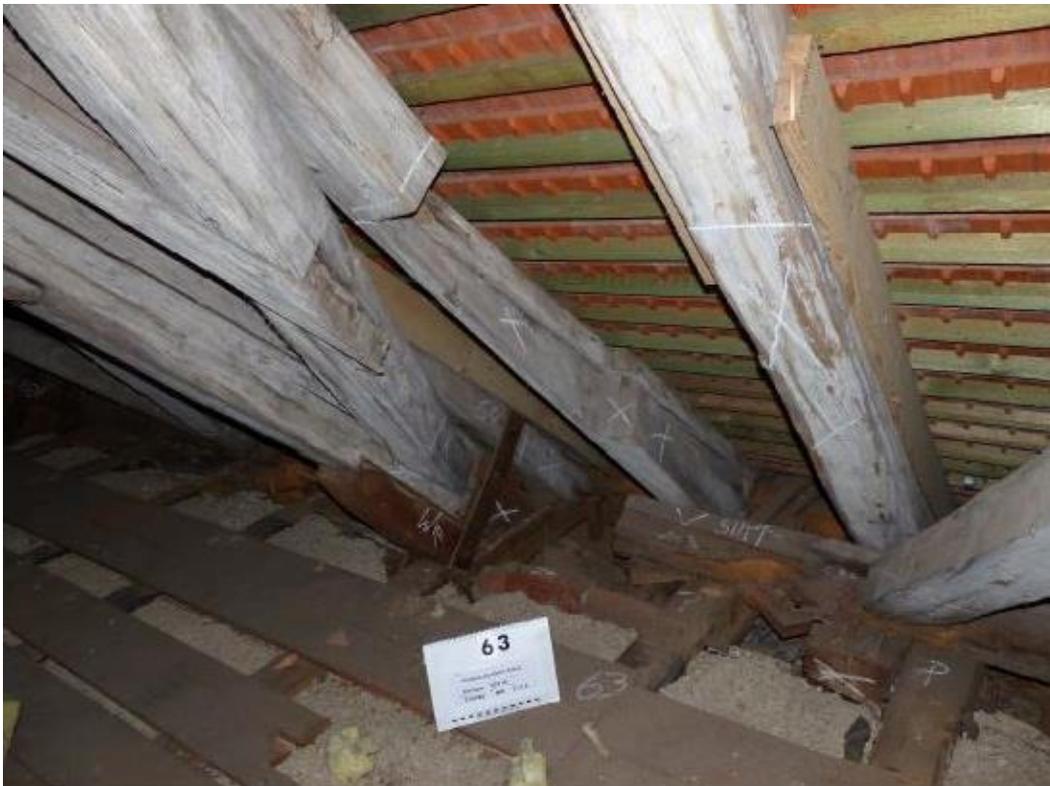
Foto 07 Achse 63:
Der Sparren ist ausgenommen. Die Zerrbalken wurden derart ergänzt, dass die Sparren nur noch auf kurzen Stichbalken aufstehen. Die Schwelle und die Stichbalken sind stark geschädigt.
Untersuchung ALS 2

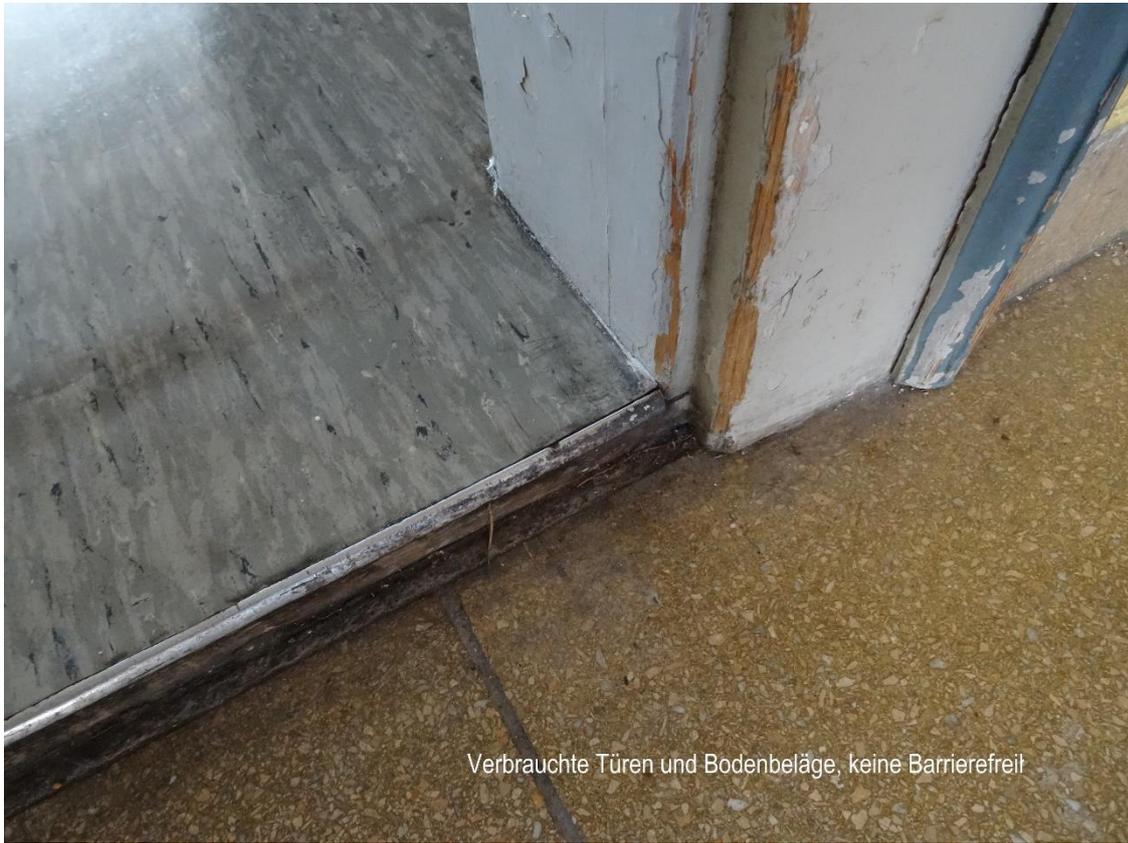
Verbrauchte Türen und Bodenbeläge, keine Barrierefreiheit

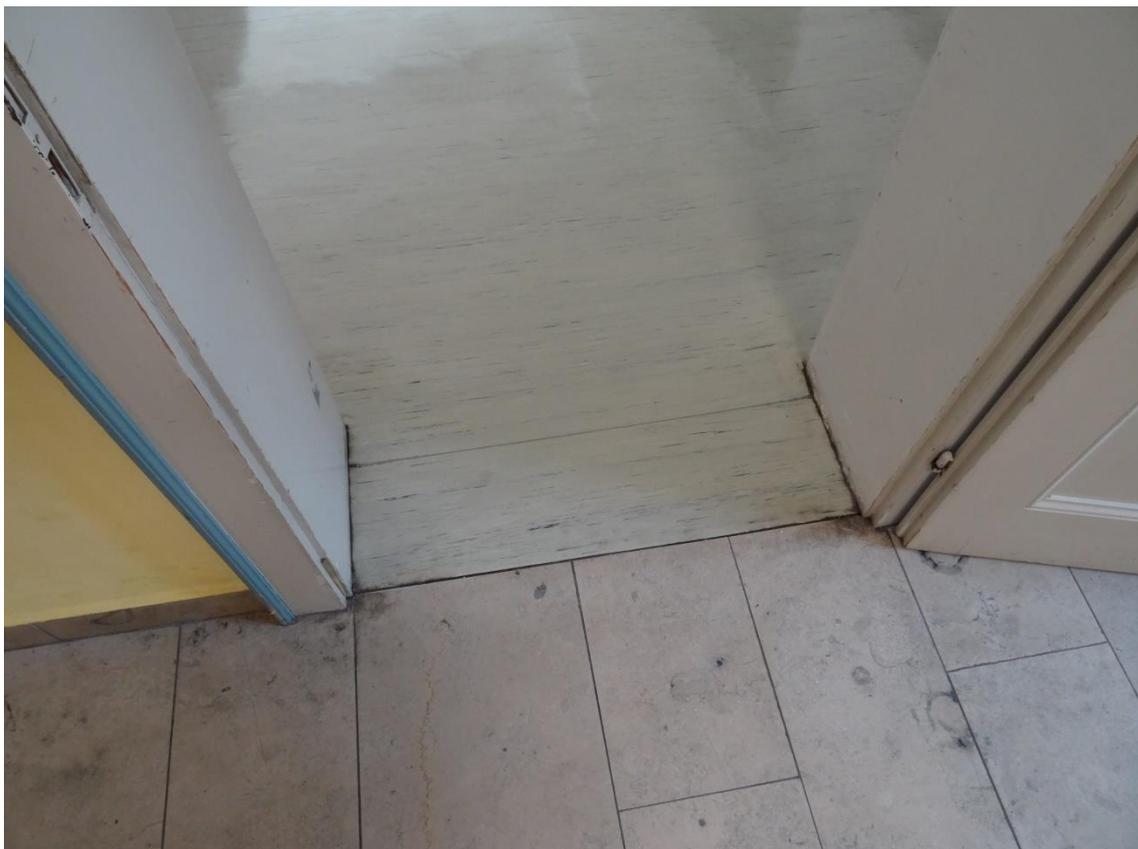
Verbrauchte Türen Böden

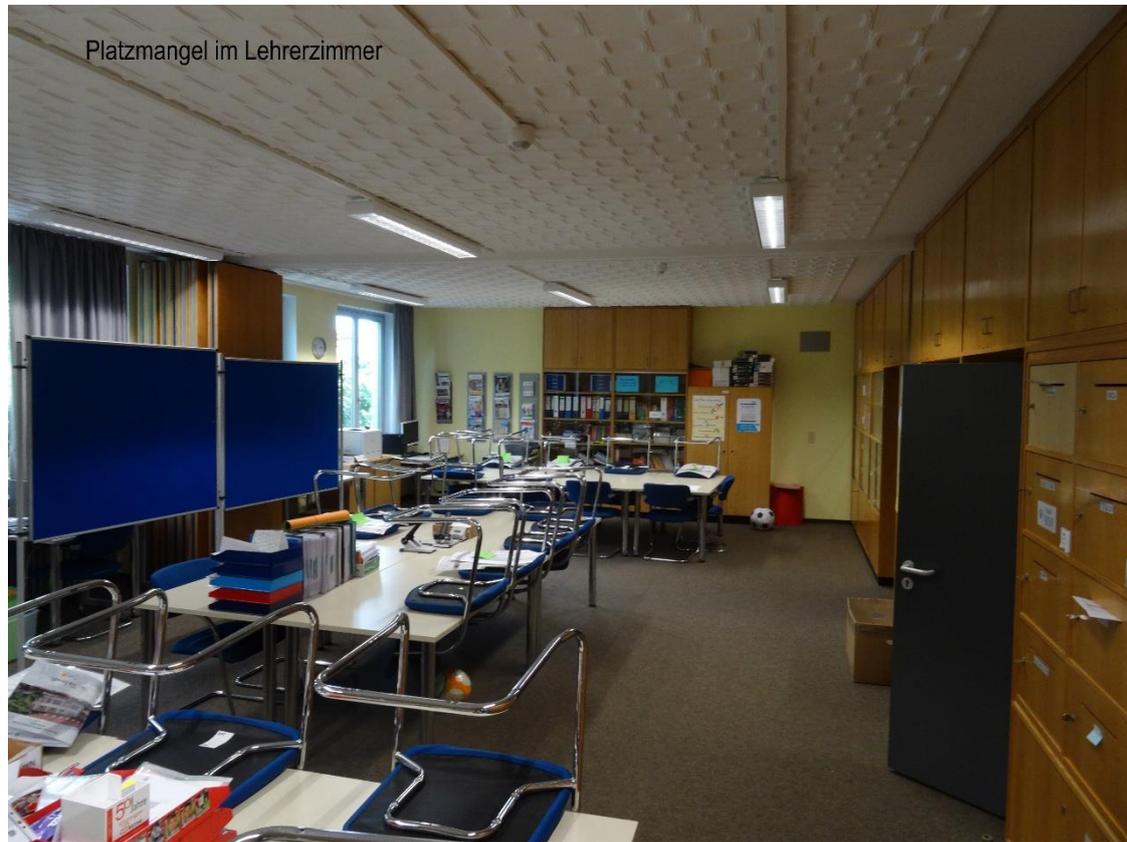
Platzmangel Lehrerzimmer

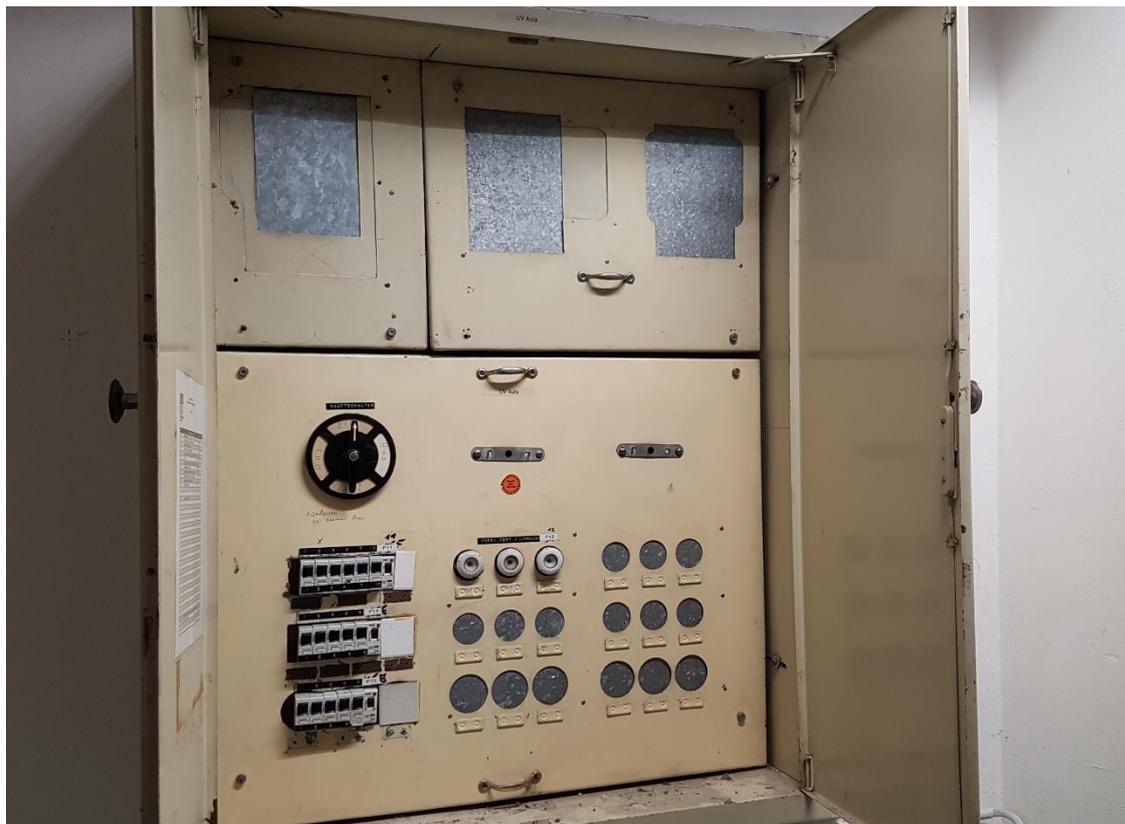
Historische Elektrik

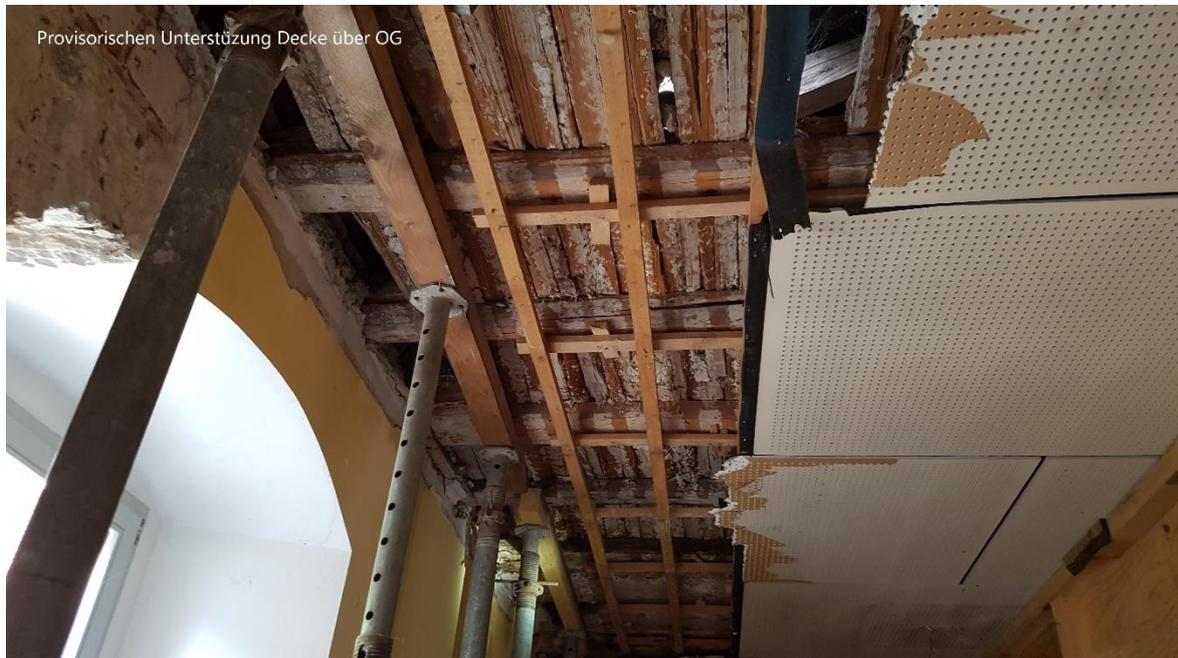
Abstützung Decke über OG

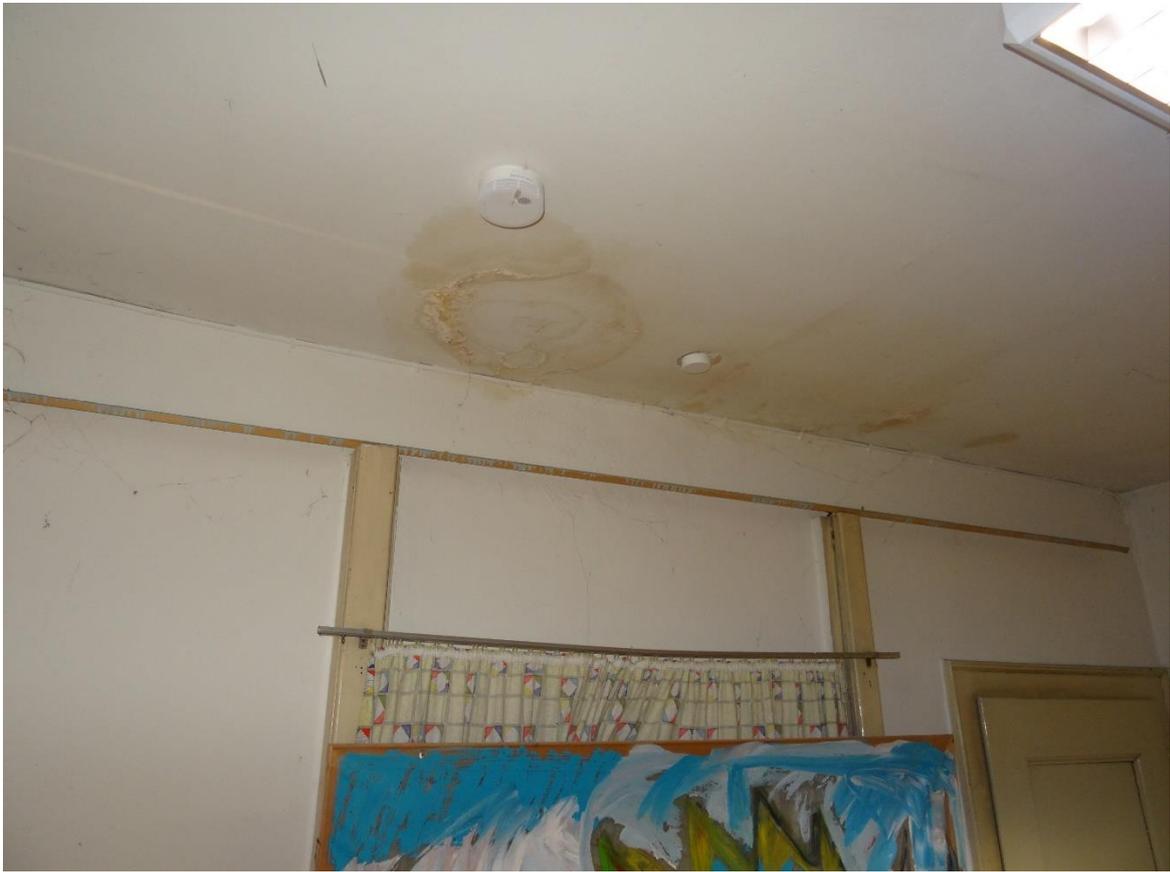
Wasserschäden Decke
