# Luitpoldbau (Stadtbücherei und VHS)

-Fotodokumentation-

Hochbauamt der  
Stadt Kitzingen

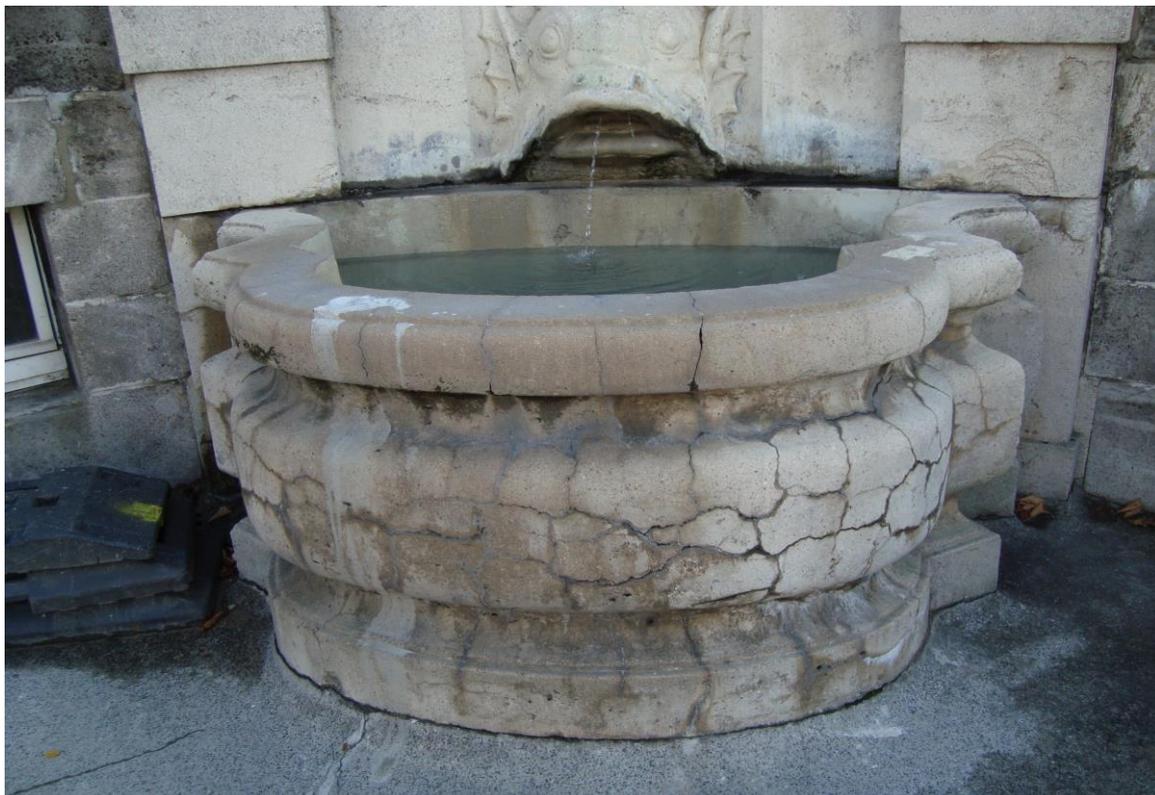
## Ansicht Brunnenbecken

In Rücksprache mit einem hinzugezogenen Restaurator, ist eine komplette Erneuerung des Brunnenbeckens vorgesehen.

Aufgrund der vorhandenen Beschädigungen und Risse, ist eine aufwendige Sanierung des bestehenden Beckens keine dauerhafte und erfolgversprechende Lösung.

neues Brunnenbecken in Muschelkalk anfertigen  
Ein- und Ausbau der Becken  
Beschichtung der Oberfläche  
Anschluß des Brunnenbeckens

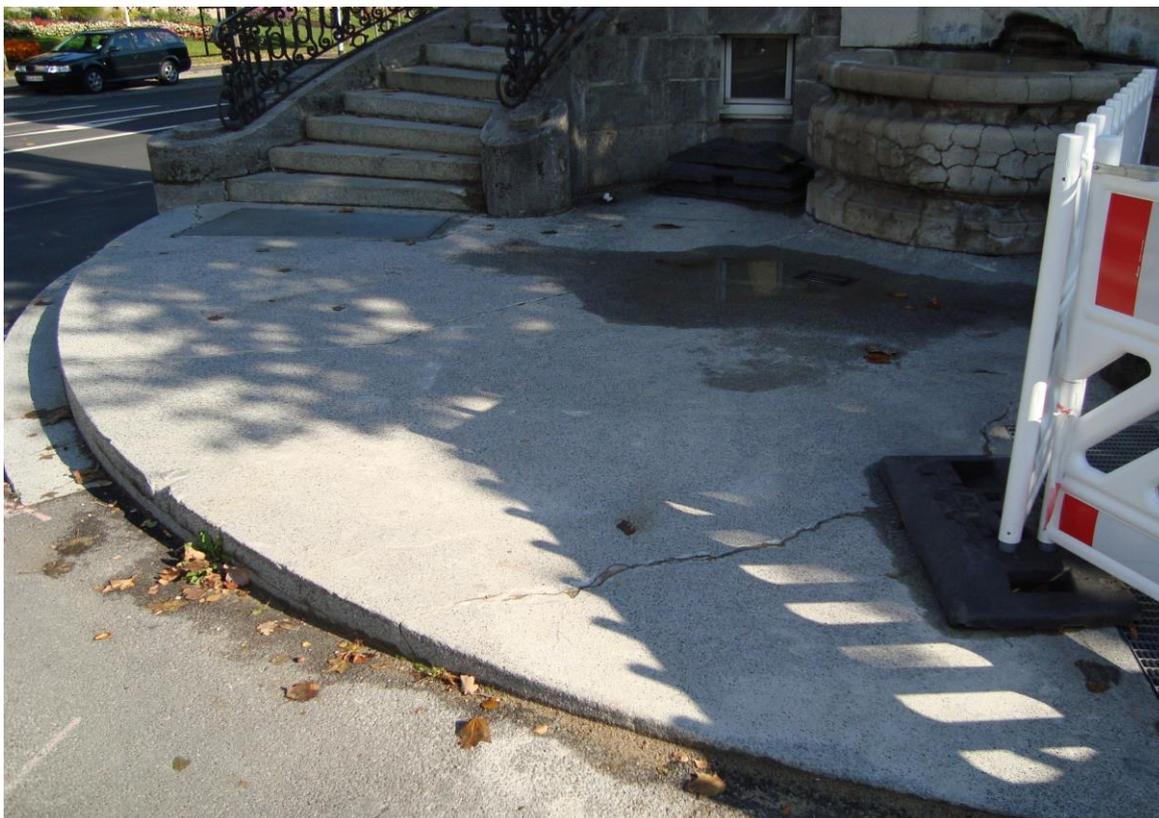
Die in einem Stück gearbeitete Platte des Vorplatzes, weist an vielen Stellen Risse aus. An Kanten und Stufen sind beginnende Ausbrüche festzustellen, welche bei Vergrößerung des Schadensbildes, die Verkehrssicherheit gefährden. Ebenso sind die Anschlüsse an die aufgehenden Bauteile, wie Treppen und Brunnen, sowie die Anschlüsse zu den eingebauten Schuhabstreifern schadhaft.

Rückbau der vorhandenen Bodenplatte

Überarbeitung des Unterbaus

Wiederherstellung der Belagsoberfläche inkl Anschlüsse und Einbauten

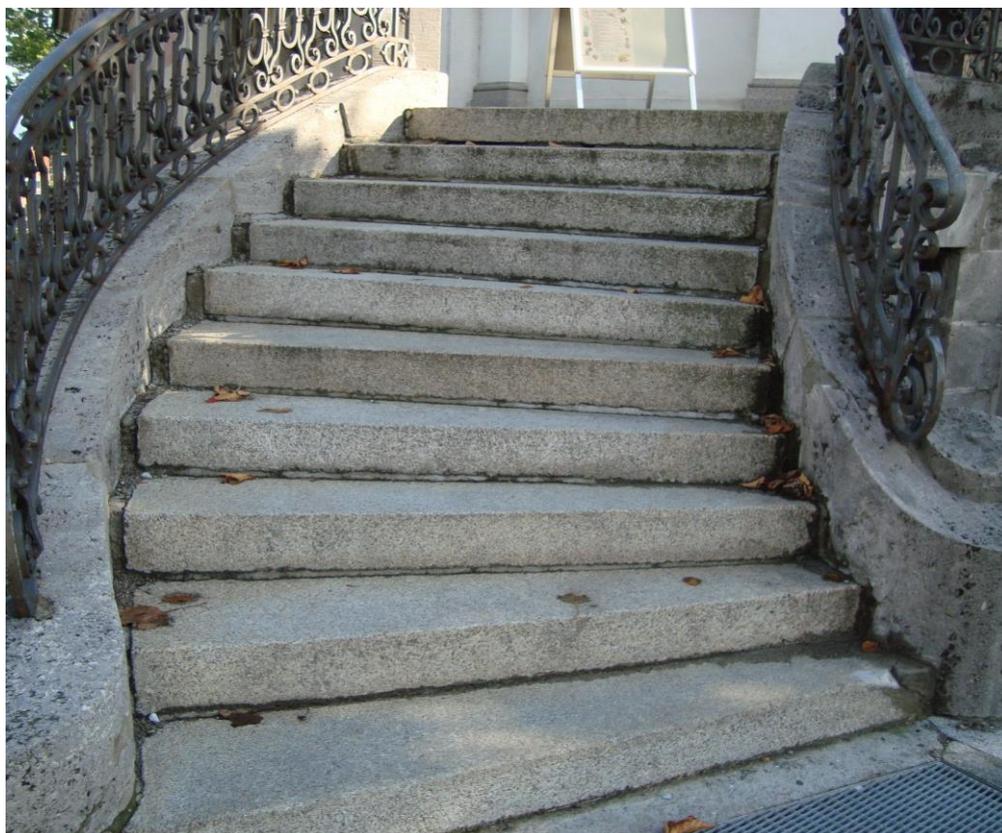
### Ansicht Treppenlauf

Der linke Treppenlauf ist sanierungsbedürftig. Die Treppenwange hat eine Neigung von 10-12cm ausser Lot. Die richtige Abführung des Oberflächenwasser ist nicht möglich, da das Gefälle der Wange zum Bauwerk verläuft. Somit dringt Niederschlagswasser in den Unterbau und die Fundamente ein.

Überprüfung der Treppenanlage  
Überprüfung der Gründung  
Überprüfung der Treppenanlage  
Dichtung, Tragkonstruktion überarbeiten)

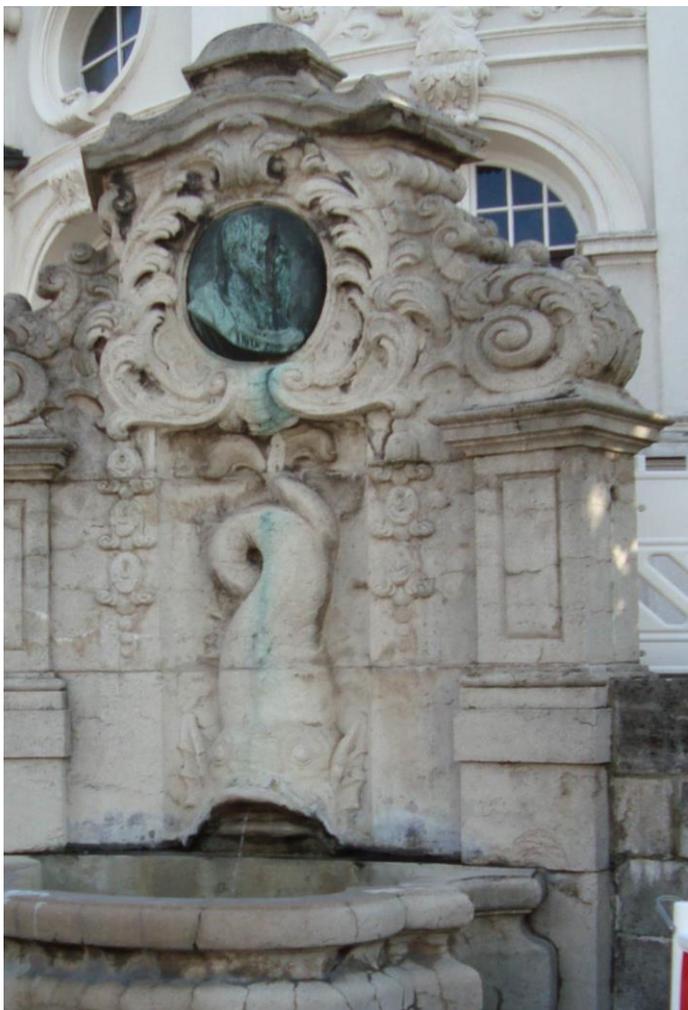
## Erneuerung des Brunnendenkmals und der Balustraden

Rissbildung, sowie Ausbrüche.

Wegen der notwendigen Eisenarmierung erfolgt eine Volumenvergrößerung der Brunnendenkmals und der seitlichen Balustraden innen und aussen.

Erneuerung des Brunnendenkmals und der seitlichen Balustraden innen und aussen.  
n

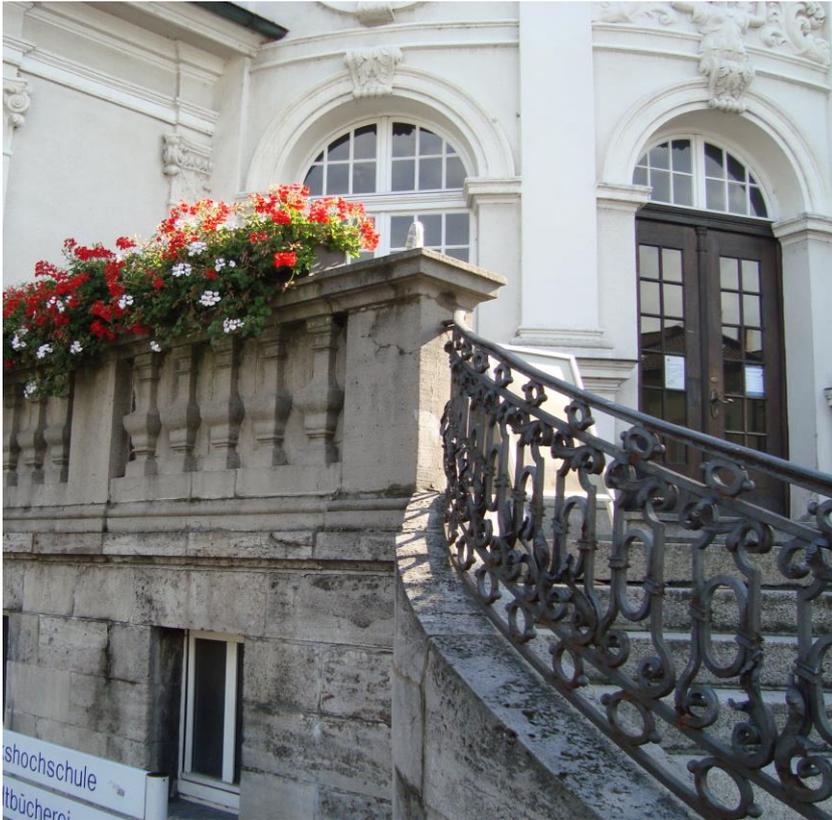
## ung des Brunnendenkmals und der Balustraden

Festzustellen ist eine starke Korrosion der innenliegenden Teile und Sprengung der Teile langsa...

Reinigung des Brunnendenkmals  
Restaurierung des Brunnendenkmals  
Verblechung der Balustrade
