Bericht zum Ortstermin 27.01.2018
Ehem. Brauerei Gassner, Bachgasse 26, 97318 Kitzingen

Grund der Ortsinsicht:

Die Keller der alten Brauerei sind als Fledermaus Winterquartier kartiert. Um die anstehende Sanierung und den Umbau des Gebäudes zu planen, musste die Nutzung des Gebäudes durch Fledermäuse bewertet werden. Hierzu wurden alle Keller und auch nochmals die Gebäude darüber einer Prüfung unterzogen (erste Begehung am 17.09.2017 in Beisein von Herrn Greveling). Die Begehung erfolgte auf Bitte der Unteren Naturschutzbehörde, Landratsamt Kitzingen. Der Behörde liegt mein Protokoll vor.

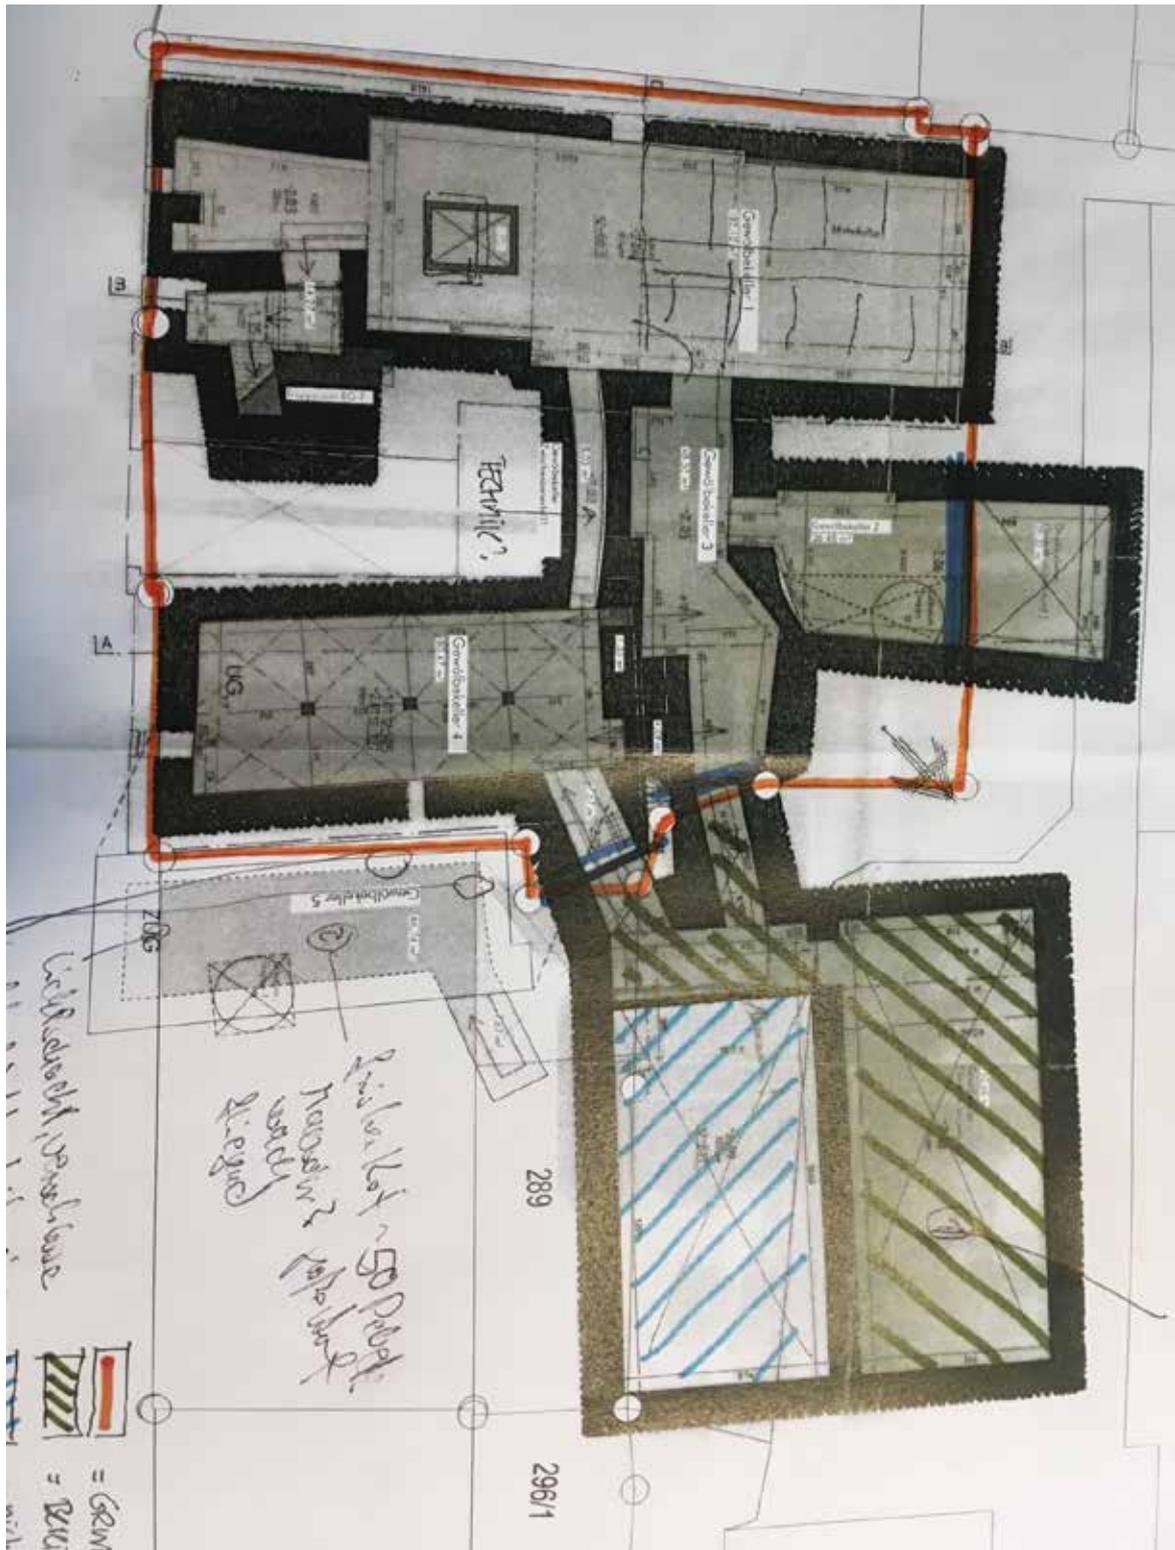
Grundriß Kellerplan

- rot: Grundstücksgrenze
- blaue Markierung: hier wird abgetrennt, alles dahinter wird nicht genutzt, Zugang über Revisionsklappen geplant.
- blau schraffiert: dieser Teil der Kelleranlage wurde früher abgetrennt.

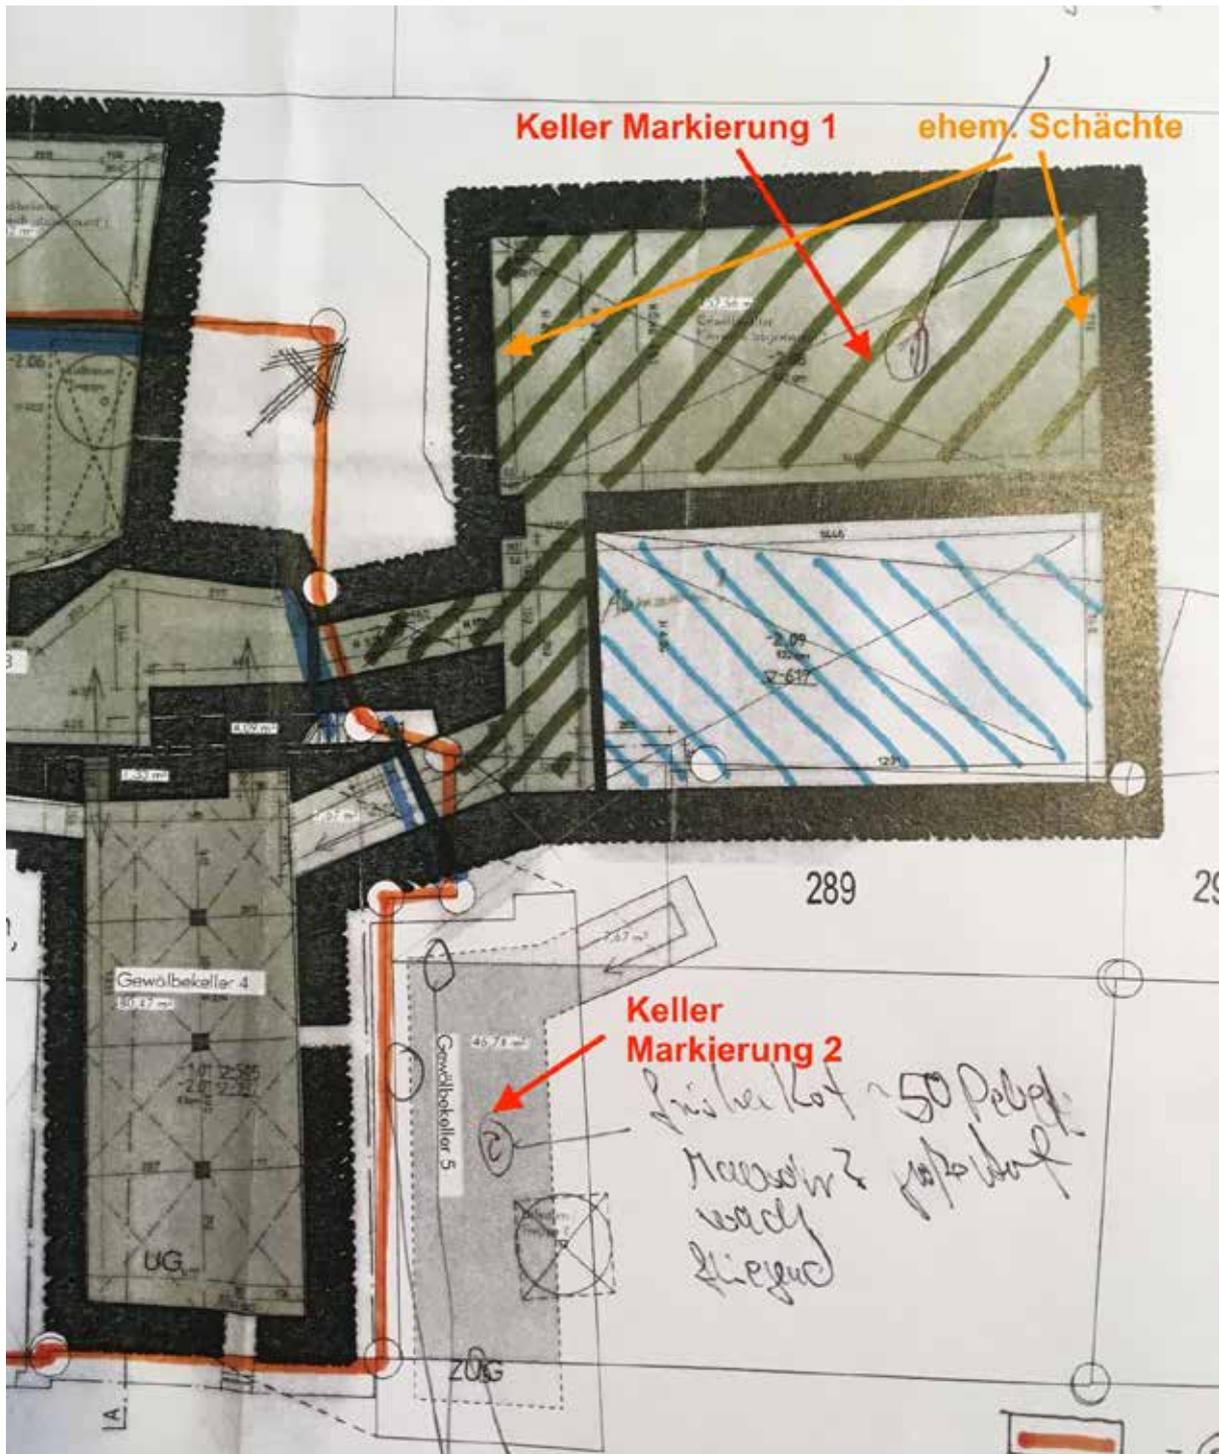
Ausschnitt Grundriß.

Keller Markierung 1: Fledermausspuren (Fremdgrundstück) Orange: ehem. Schächte.

Keller Markierung 2: Fledermausspuren (Zwischengeschöß)

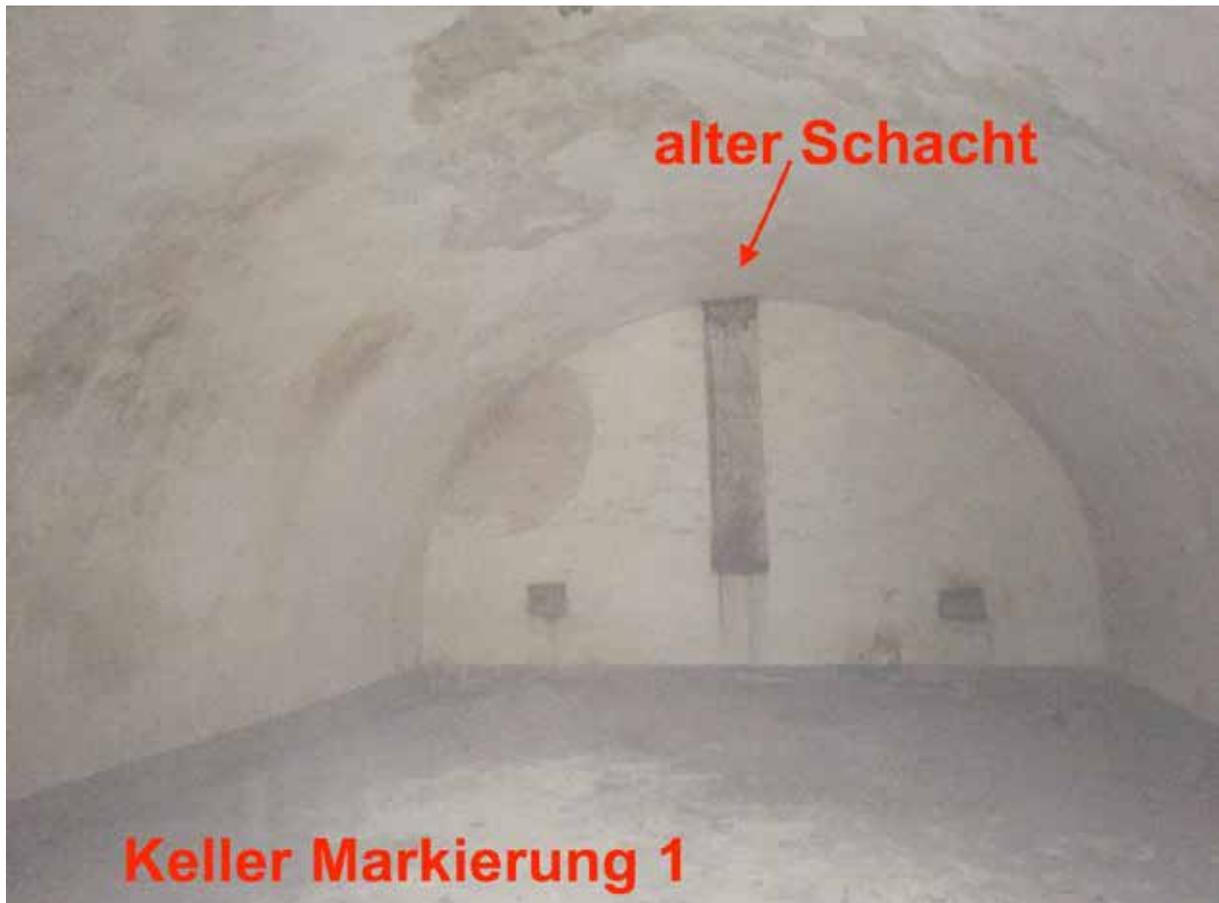
Markierung 1, siehe Plan: ca. 20 frische Kotpellets einer mittelgroßen Art (Langohr). Es gibt an den Stirnseiten ehem. Klappen, die jedoch über Tage nicht zu sehen sind. Außerdem liegen sie nicht auf dem Grundstück. Dieser Keller ist glatt verputzt und weist für Fledermäuse nur wenig nutzbare Strukturen auf. Klimatisch ist er für ein Winterquartier gut geeignet.

Keller Markierung 1 mit ehem. Schächten an den Stirnseiten

Idealerweise wird der Keller (Markierung 1), welcher abgetrennt wird, mit einem separaten fledermaustauglichen Zugang und einer Revisionsklappe versehen und die Struktur des Innenraums für Fledermäuse optimiert. Dies kann bspw. durch Fledermausschlafsteine an der Decke und den Seitenwänden, sowie durch an die Wände angebrachte Bretter die einen schmalen Spalt zu Wand lassen erreicht werden.

Durch diese Maßnahmen ließen sich meines Erachtens die wegfallenden Quartiermöglichkeiten in den übrigen Kellerräumen kompensieren. Um diese Maßnahme fachgerecht umzusetzen empfehle ich eine ökologische Baubegleitung. Der Erfolg der Maßnahme sollte durch ein länger jähriges Monitoring überprüft werden.

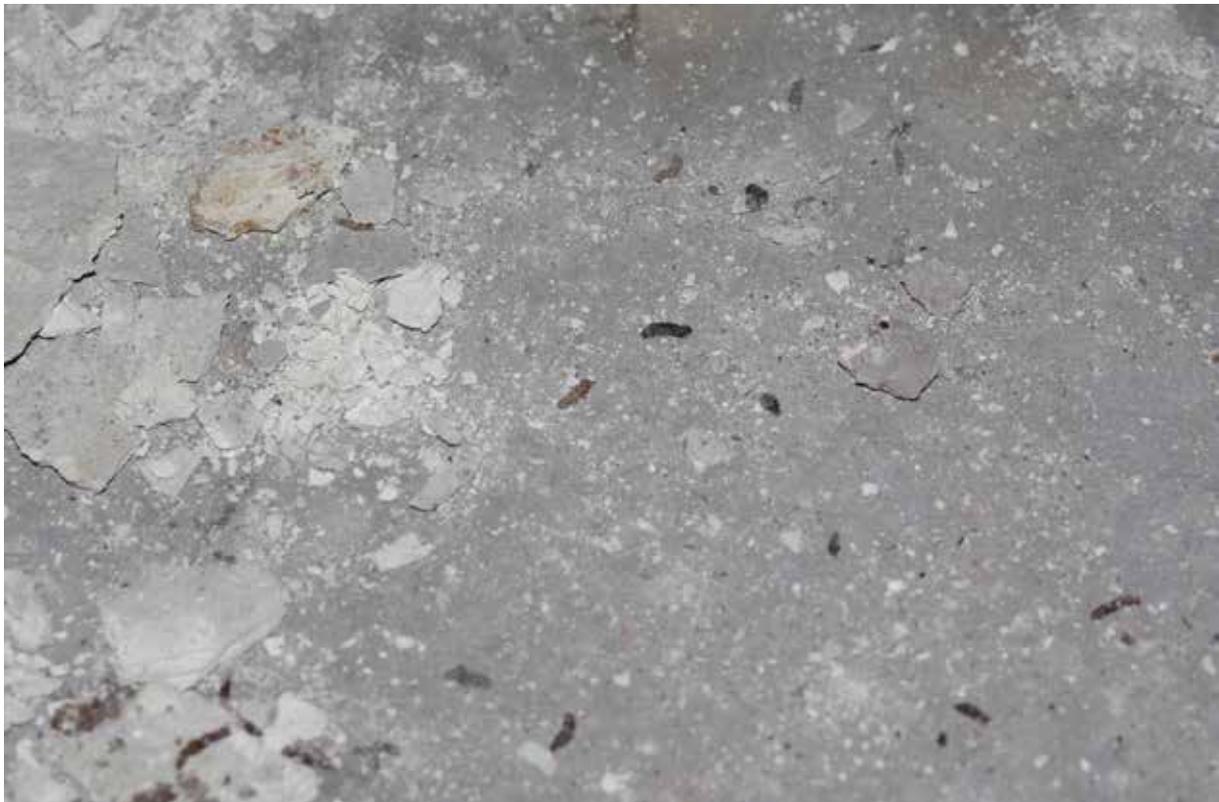
Keller Markierung 1, Kotpellets einer mittelgroßen Fledermausart

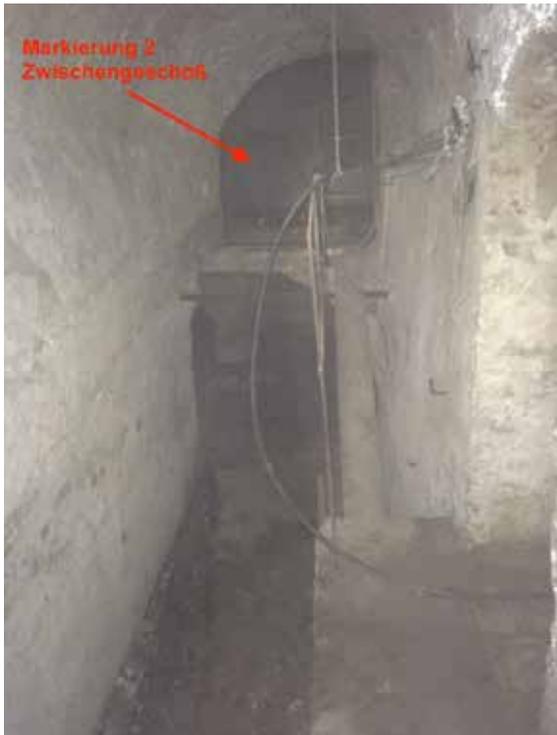
Der Keller ist trocken und hat einige, für Fledermäuse nutzbare Spalten. Die Wände sind glatt verputzt. Dieses Zwischengeschoß hat zwei ehemalige Lichtschächte (teilverfüllt) die Richtung Innenhof zeigen. Allerdings habe ich draußen/darüber keine passenden Öffnungen zuordnen können. Wenn die Keller in Nutzung sind, erhöht sich sicher die Temperatur in diesem Zwischengeschoss und macht dies für Fledermäuse unattraktiv.

Zugang Zwischengeschloß, Markierung 2

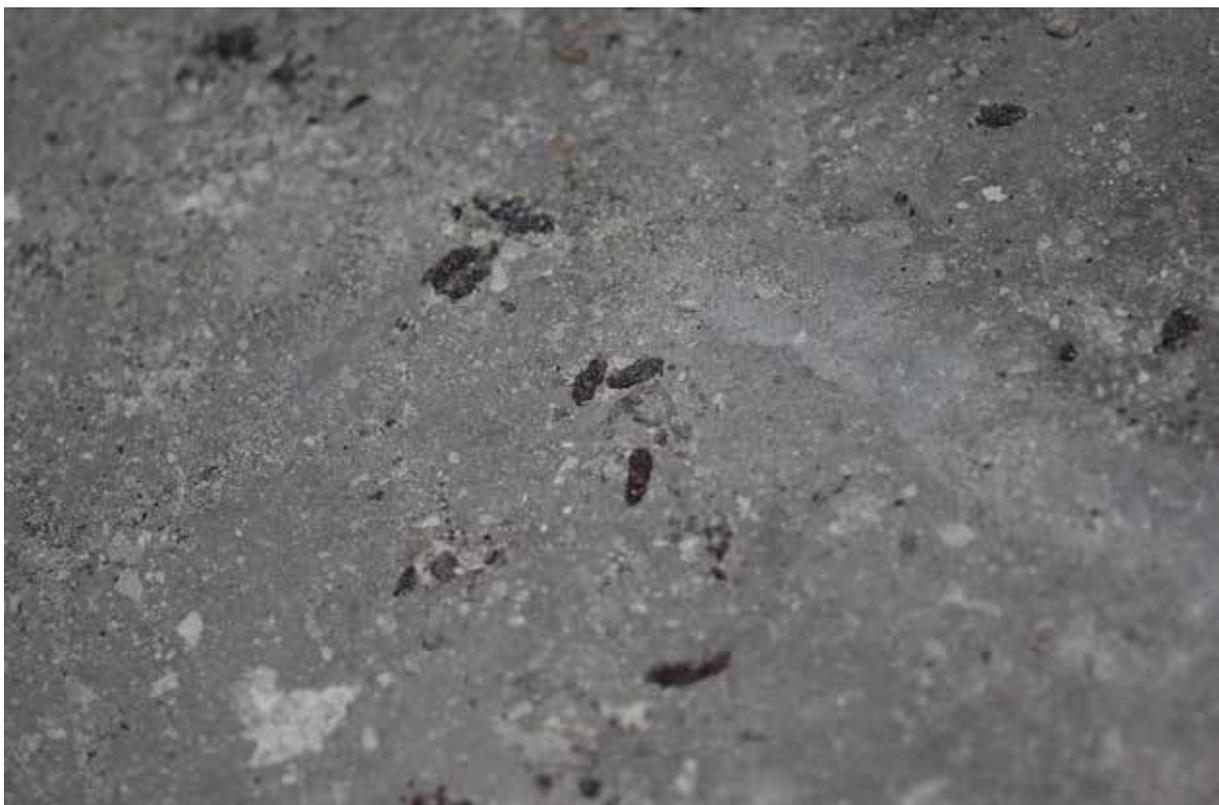
Markierung 2, siehe Plan: ca. 50 Kotpellets einer großen Art (Mausohr), ein Tier wach im Flug (Großes Mausohr?), ist rausgeflogen, nicht wiedergefunden.

Keller Markierung 2, Kotpellets einer großen Fledermausart

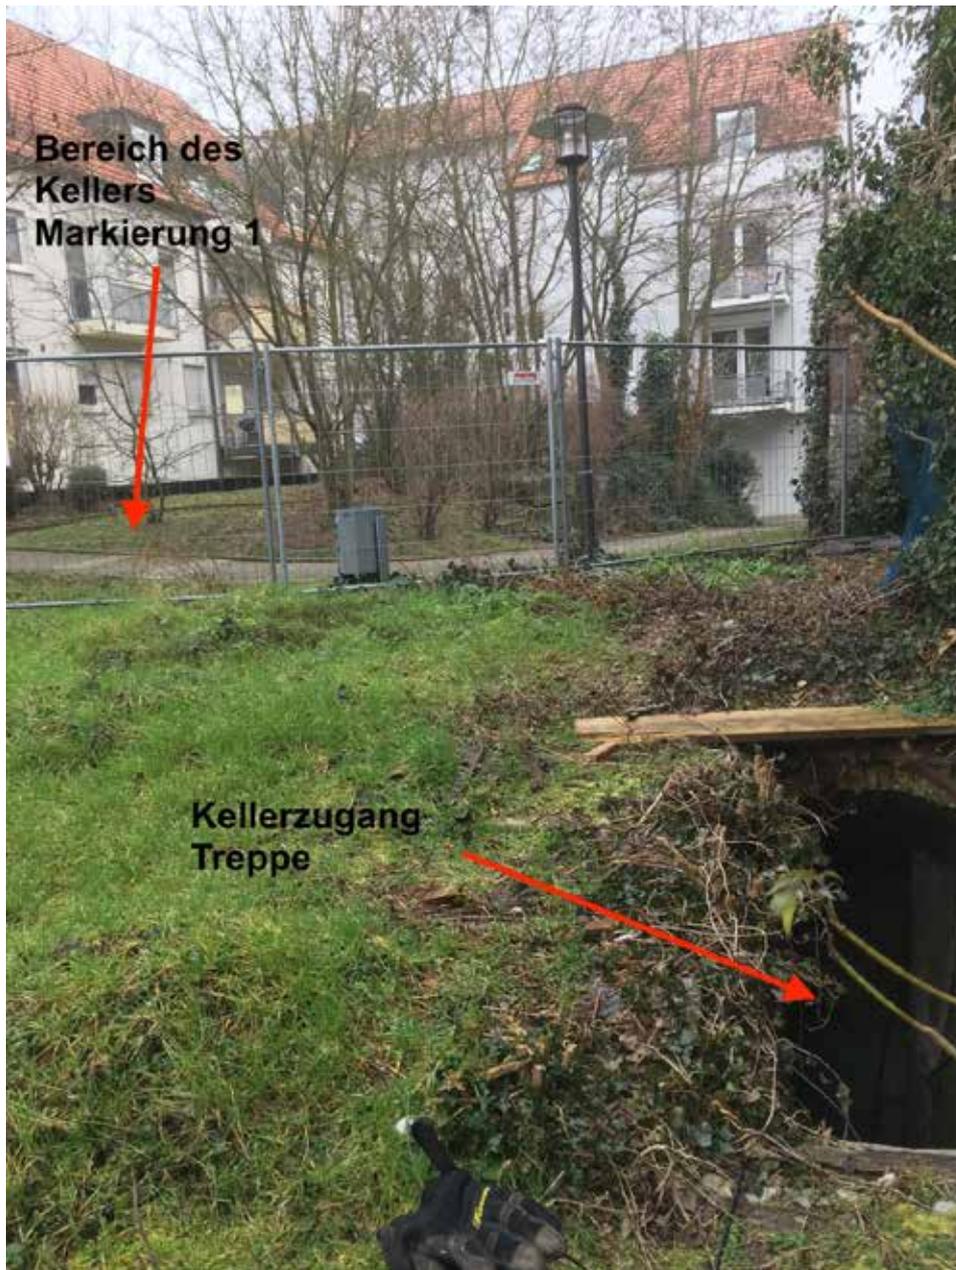
Ansicht Kellertreppe, Zugang zu den Kellern

Bauzaun auf Grundstücksgrenze

Keller Markierung 1 liegt unter dem Nachbargrundstück
